北京市朝阳区马泉营西路污水管道工程
(香江北路-京密路)

水土保持设施验收表

建设单位：北京城市排水集团有限责任公司

编制单位：国水江河（北京）工程咨询有限公司

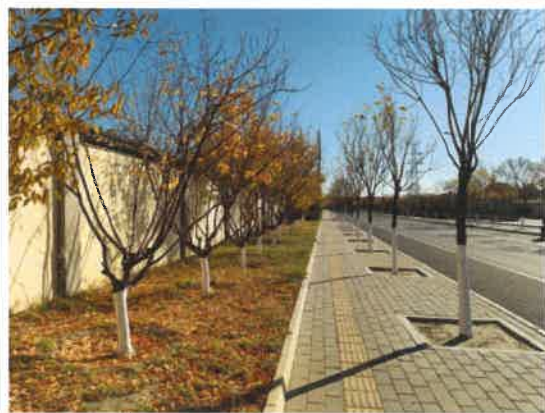
透水铺装和绿化（2022年10月）

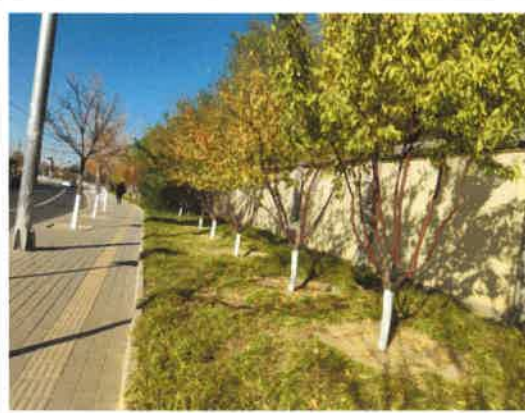
透水铺装和绿化（2022年10月）

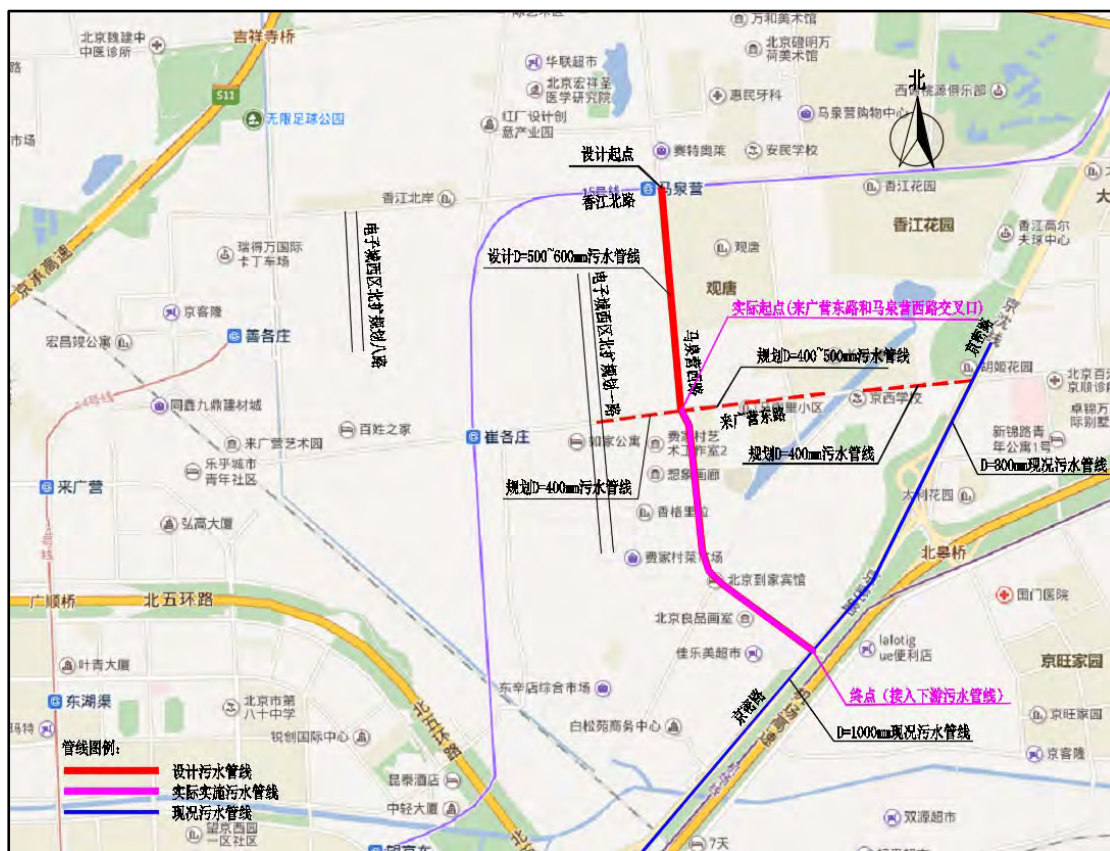
图 1-1 项目位置图

北京市朝阳区马泉营西路污水管道工程（香江北路~京密路），位于北京市朝阳区马泉营西路，起点位于香江北路永中以南 4.9m，设计终点位于京密路永中以北 15.6m。项目地理位置见图 1-1。

工程规模：本项目设计管线总长 2938m。实际建设过程中，由于来广营东路以北段修建电缆，与本项目污水管线高程冲突，取消了来广营东路以北段污水管线的建设。实际新建污水管道 1500m，管径 D300-D600mm，新建检查井 26 座。全部采用顶管施工。设计管线和实施实施的管线路由示意图，如上图 1-1 所示。
